JURIJUS BACHITOVAS, JONAS TATORIS

## VANDENS NUO STOGO NUKANALIZAVIMO SISTEMA XIX a. KLAIPĖDOJE

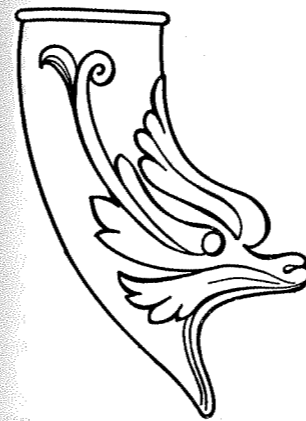
6 pav. Dekoratyvinė detalė, užmaunama ant lietvamzdžio apačios. Dramos teatras. XIX a. pab.

Vandens nubėgimo sistema yra palietę ir istoriniai stiliai. Viduramžiais gotikos meistrai iš smiltainio ištašydavo žvėrių, fantastinių būtybių galvas ir jas įmūrydavo į bažnyčių, bokštų kampus. Iš šių būtybių nasrų nuo stogo bėgdavo vanduo. XIX amžiaus antroje pusėje, istorizmo laikotarpiu vėl buvo prisimintos šios detalės. Tik dabar jas darė iš cinko skardos, serijiniu būdu. Tokias atsikišusias keturias drakonų galvas turi Klaipėdos centrinio pašto bokštas, statytas 1893 metais. Jis buvo išsprogdytas paskutiniojo karo metu, ir restauratoriai pagal likusius brėžinius šias plastines detales vėl atkūrė. Panašias, tik mažesnes drakonų galvas turėjo teatras. Jos puošė lietvamzdžių viršūnes ir apatines dalis. Viršuje drakono galva atliko vandens perpylimo funkciją — lietvamzdžiui užsikimšus, vanduo pradėdavo bėgti iš drakono nasrų. Apačioje esanti detalė at-

mesdavo vandenį tolyn nuo pastato (6 pav.). Teatro lietvamzdžiai sumontuoti iš trumpų (apie 60 cm ilgio) detalių, kurias laiko kronšteinai, įtvirtinti į sie-
