Gintautas Zabiela

Išsaugokime piliakalnių

Išsaugokime piliakalnius

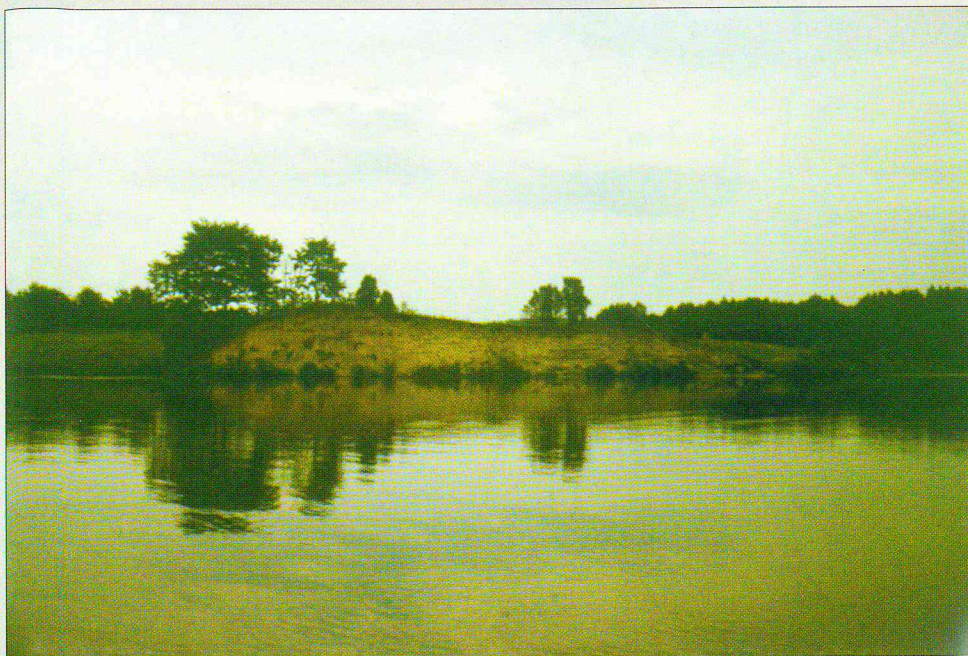
Griūvantis Pelekonių (Prienų r.) antrasis piliakalnis į Kauno marias. 1988 m.

14. Pelekonys, Prienų r. Griūva piliakalnio prie Viekšnios šlaitas į Kauno marias.
15. Pridotkai, Kaišiadorių r. Griūva šlaito apačia į Vajos upelį.
16. Sudargas (Burgaičiai), Šakių r. Griūva Pilalės piliakalnio šlaitas Nemuno link.

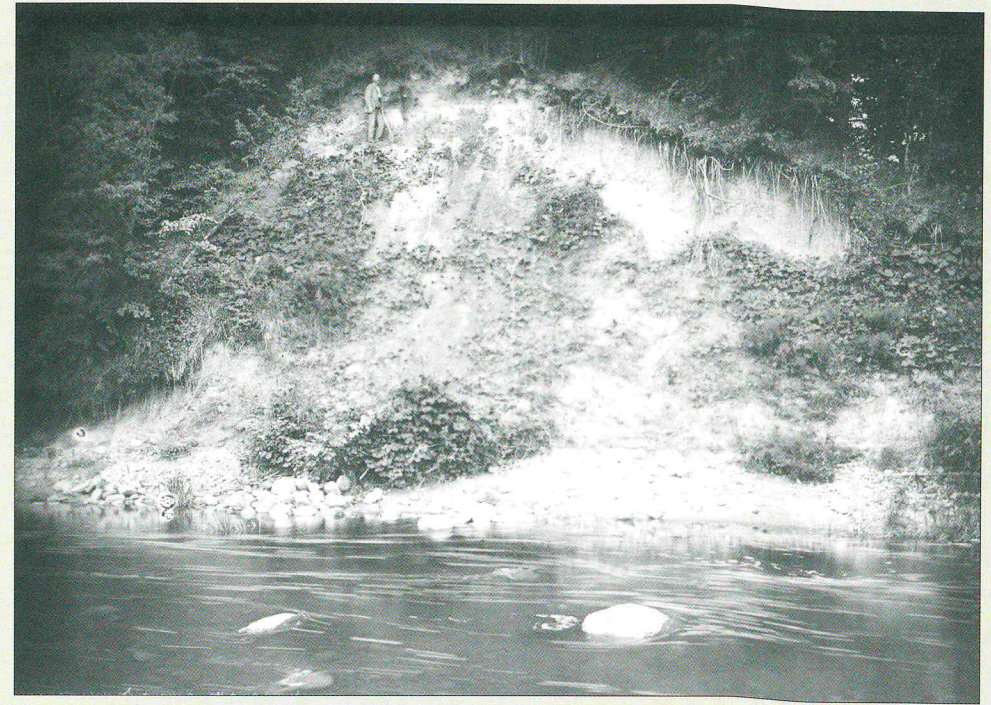
Griūvantis Burbaičių (Kelmės r.) piliakalnio šlaitas. 1903 m. L. Kšivickio nuotrauka.

8. Buišai, Telšių r. 1993-1996 m. Virvytės upės dešinysis krantas piliakalnio papėdėje sustiprintas akmenų bunomis, šlaitas stabilizuotas.
9. Burbaičiai, Kelmės r. 1992-1994 m. akmenimis sutvirtintas šiaurės vakarinis šlaitas ties Kražantės upe.

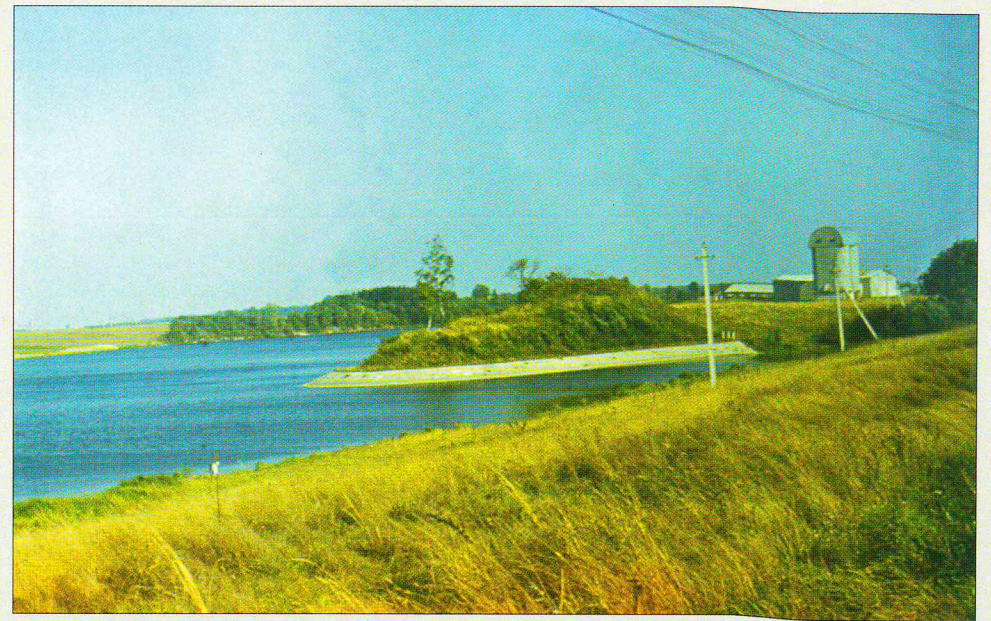
Betono plokštėmis nuo Šušvės tvenkinio vandenų apsaugotas Vaitiekūnų (Radviliškio r.) piliakalnis. 1983 m.

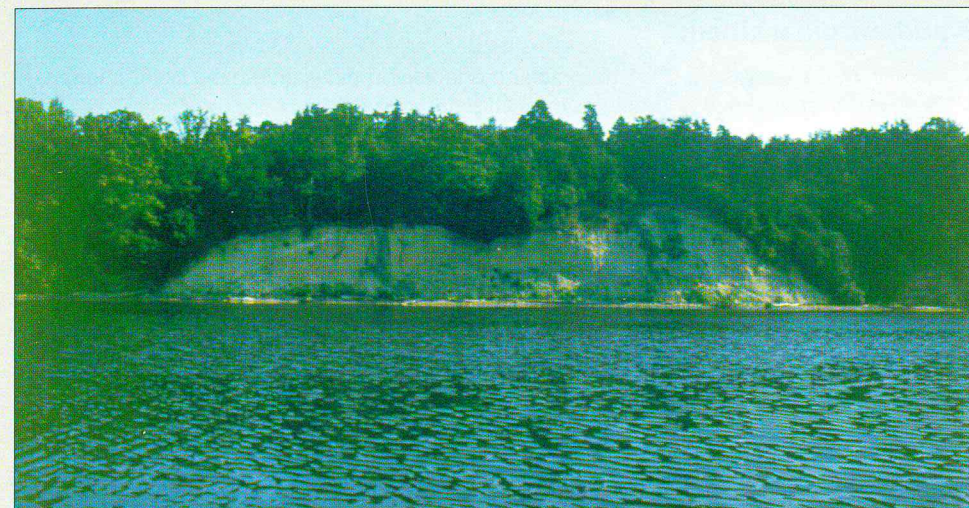
Griūvantis Dovainonių (Kaišiadorių r.) piliakalnis į Kauno marias. 1994 m.

10. Daubariai, Mažeikių r. 1993-1995 m. sutvirtinti Vešetės upelio šlaitai ties piliakalniais.
11. Dovainonys, Kaišiadorių r. 1957, 1992, 1994-1995 m. ištirta į Kauno marias griūvančio piliakalnio aikštelė, pylimai ir dalis šlaito.

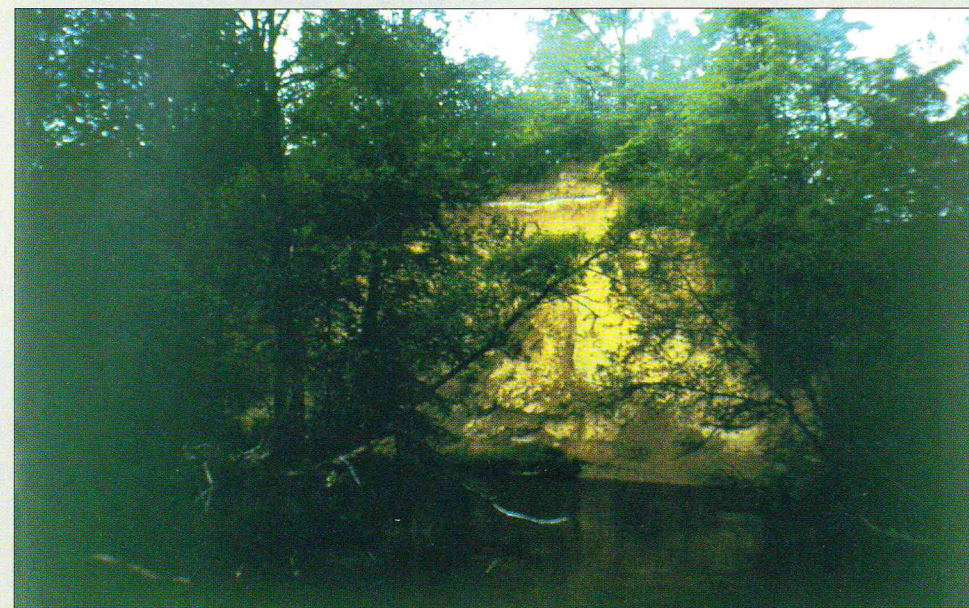
Griūvantis į Siesartį Antatiličių (Ukmergės r.) antrasis piliakalnis. 1987 m.

1. Antalgė, Utenos r. 1986 m. ištirtos eroduojančios aikštelės liekanos.
2. Antatilčiai, piliakalnis II, Ukmergės r., 1987 ir 1993 m. ištirtos pirmojo į Siesartį griūvančio pylimo liekanos, padarytas antrojo pylimo ir abiejų griovių skersiniai pjūviai.

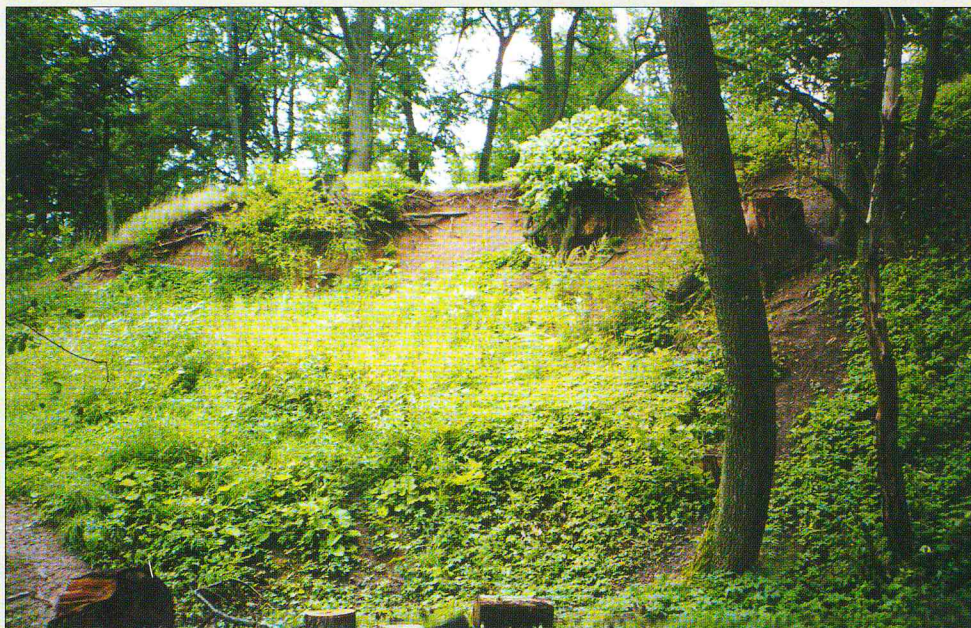
Griūvantis Ažuolpamūšės (Pasvalio r.) piliakalnio šlaitas į Ūgę. 2001 m.

1. Ažuolpamūšė, Pasvalio r. 2001 m. pradėti eroduojančių piliakalnio dalių šlaitų tvirtinimo darbai, ištirti prie erozijos židinių esantys aikštelės pakraščiai.

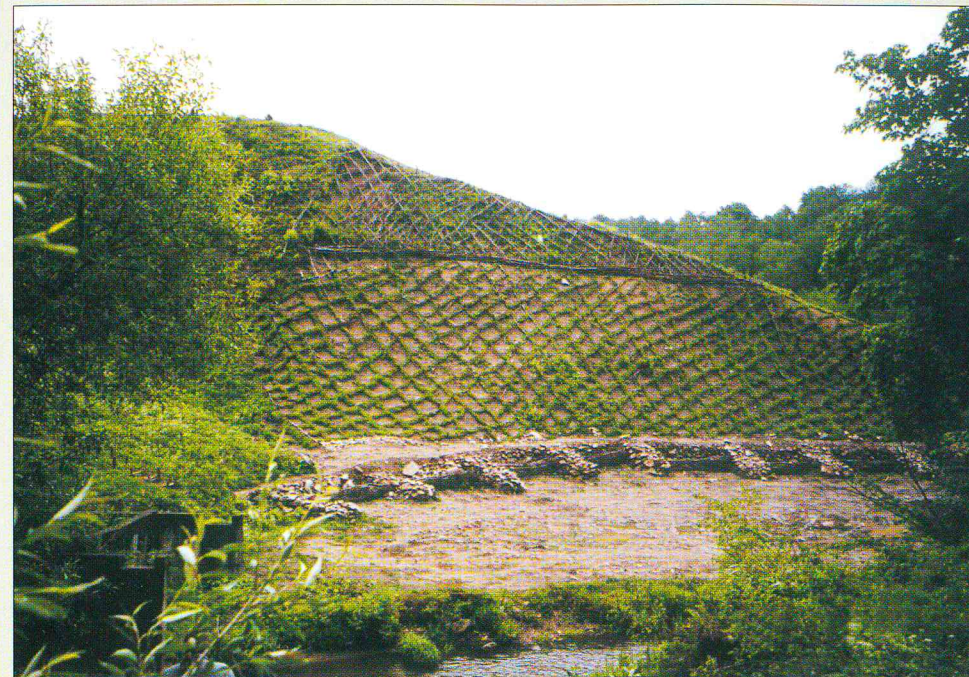
Sustiprintas Bradeliškių (Vilniaus r.) piliakalnio šlaitas Dūkštos upelio pakrantėje. 2000 m.

2. Birštonas, Birštono miestas. 1998-2001 m. stabilizuoti piliakalnio šlaitai.
3. Bradeliškės, Vilniaus r. 1970 ir 1998 m. ištirti ir sustiprinti griūvantys aikštelės kraštai, Dūkštos tvenkinio krante įrengtas apsauginis pylimas, 1998-2001 m. Dūkštos upelio krante ties piliakalniu ir ties buvusiu tvenkiniu įrengta akmenų prizmė ir bunos, sustiprintas eroduojantis šlaitas.

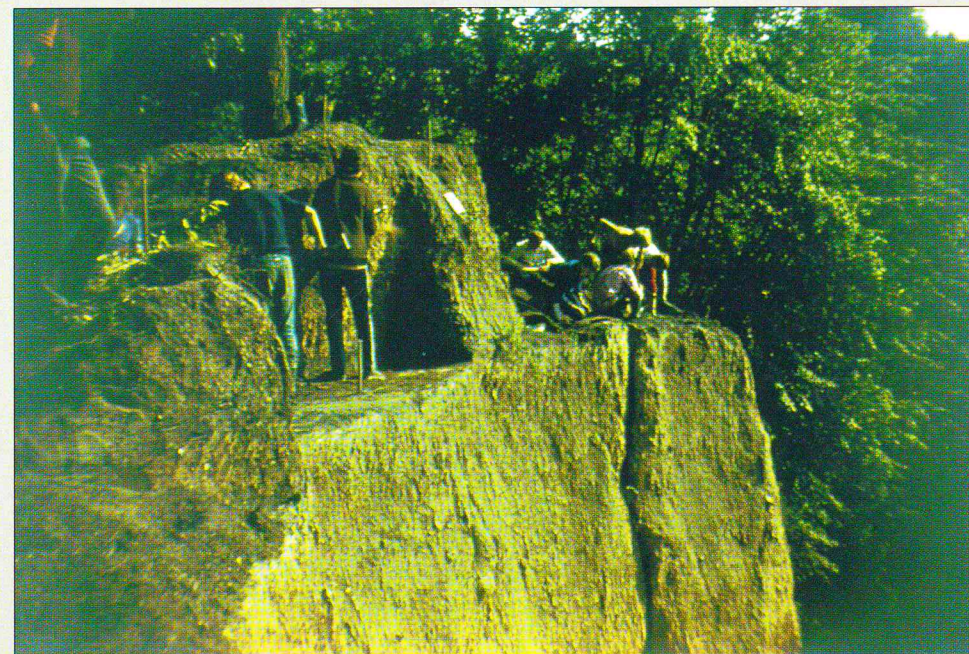
Tyrinėjamas griūvančio Antatiličių (Ukmergės r.) antrojo piliakalnio pylimas. 1987 m.

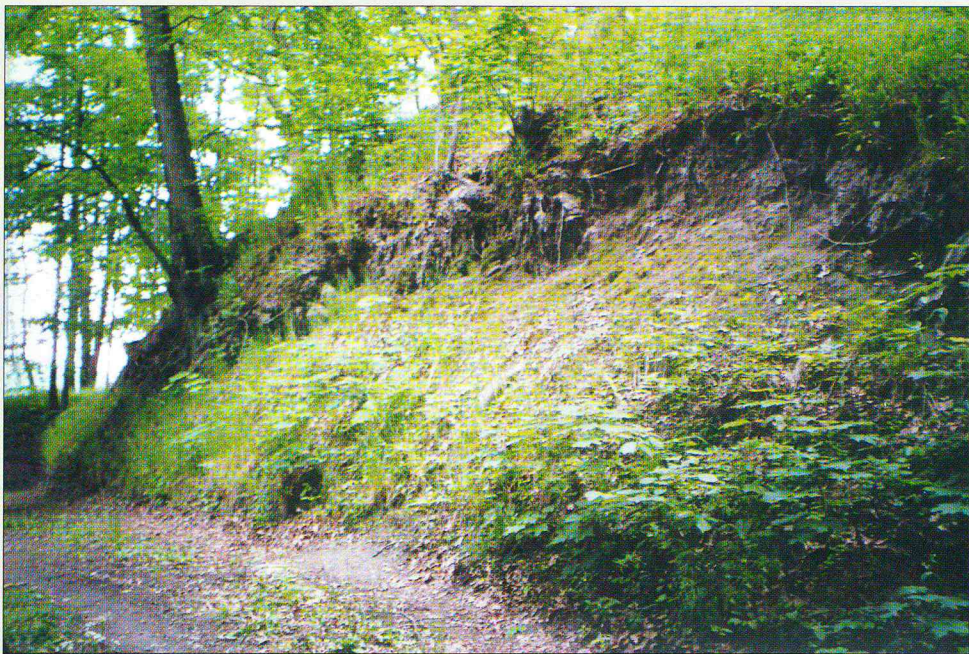
Kelio nuardytas Žakainių (Šilutės r.) piliakalnio pylimo kraštas. 2000 m.

22. Vyskupiškiai, Klaipėdos r. Griūva vakarinis ir šiaurinis šlaitai į Juodupį.
23. Žakainiai, Šilutės r. Griūva piliakalnio šlaitai į Tenenį.

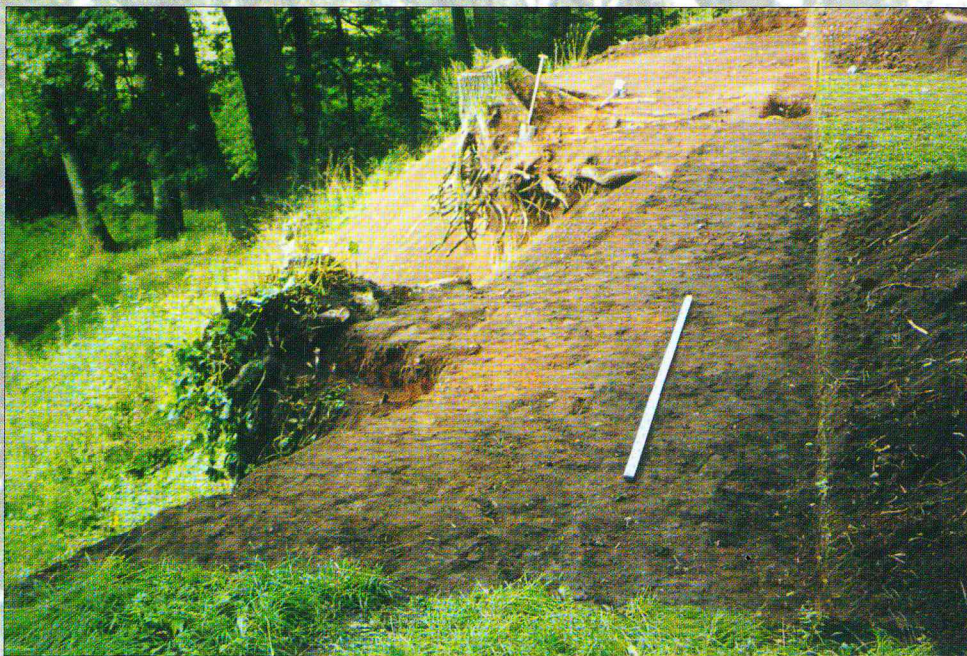
Tyrinėjama Ažuolpamūšės (Pasvalio r.) piliakalnio aikštelės dalis ties griūvančiu šlaitu. 2001 m.

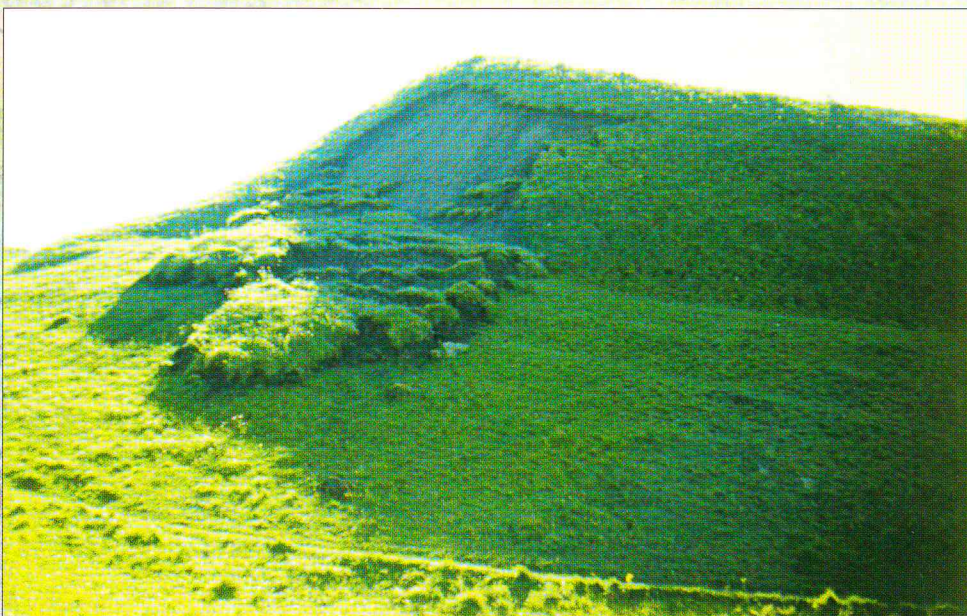
Nuslinkusi velėna nuo Seredžiaus (Jurbarko r.) piliakalnio pylimo. 1987 m.

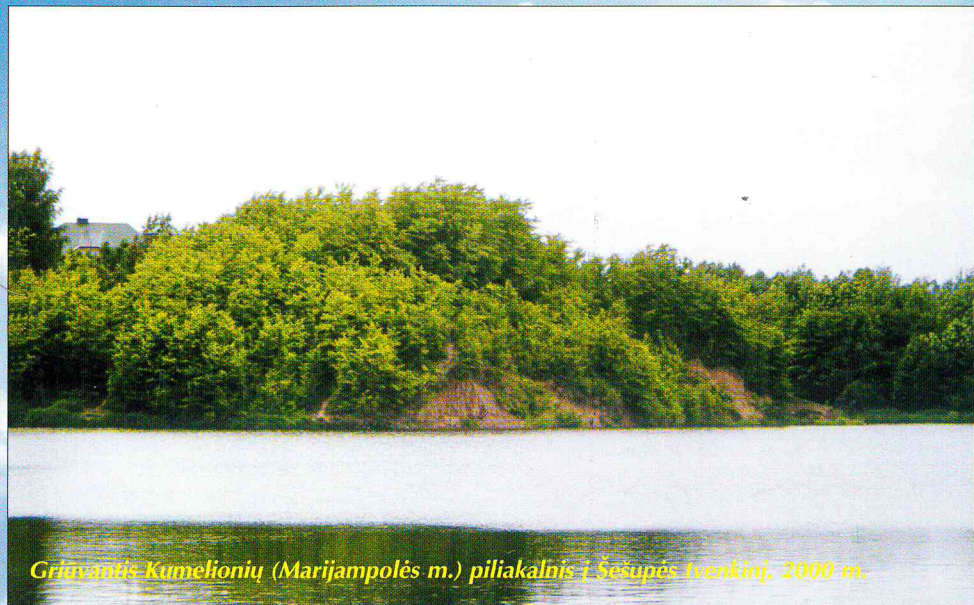
Grūvantis Kumelionių (Marijampolės m.) piliakalnis į Šešupės tvenkinį, 2000 m.

6. Kumelionys, Marijampolės miestas. Griūva rytinis aikštelės kraštas į Šešupės tvenkinį.
7. Lašiniai, Kaišiadorių r. Griūva pietinis ir šiaurės vakarinis šlaitai į Kauno marias.
