155. Baisogalos dvaro sodybos ledainė iš pietvakarių (1 etapo darbų metu)

II. Baisogalos dvaro sodybos ledainės aplinkoje
2010 m. ištirti plotai (P1-P7) ir šurfai (Š1-Š3). M 1:100
(brėžinio aut. Gediminas Jonutis)

**Baisogalos dvaro sodybos žvalgomųjų archeologinių tyrimų rekonstruojamos ledainės
(Radviliškio u. k. 23324) aplinkoje projektas**

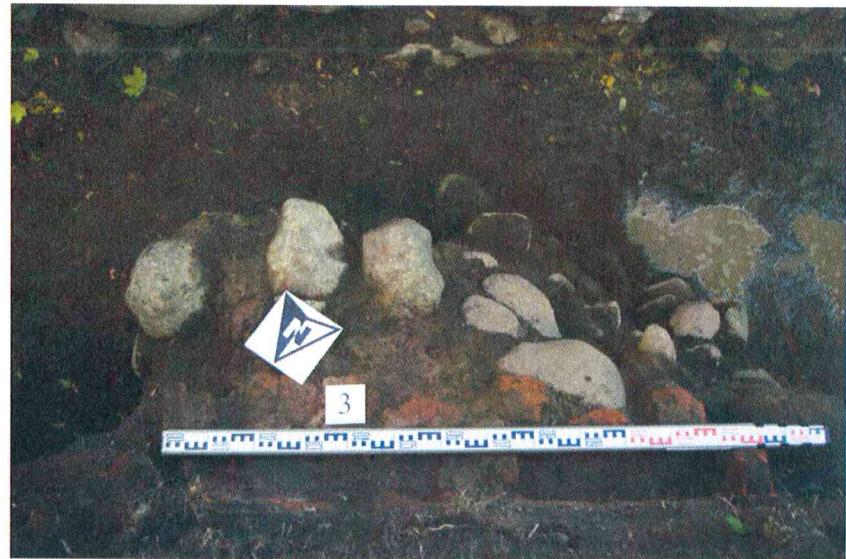
173. Plotas Nr. 3. Akmenų ir plytų darinio vaizdas iš viršaus

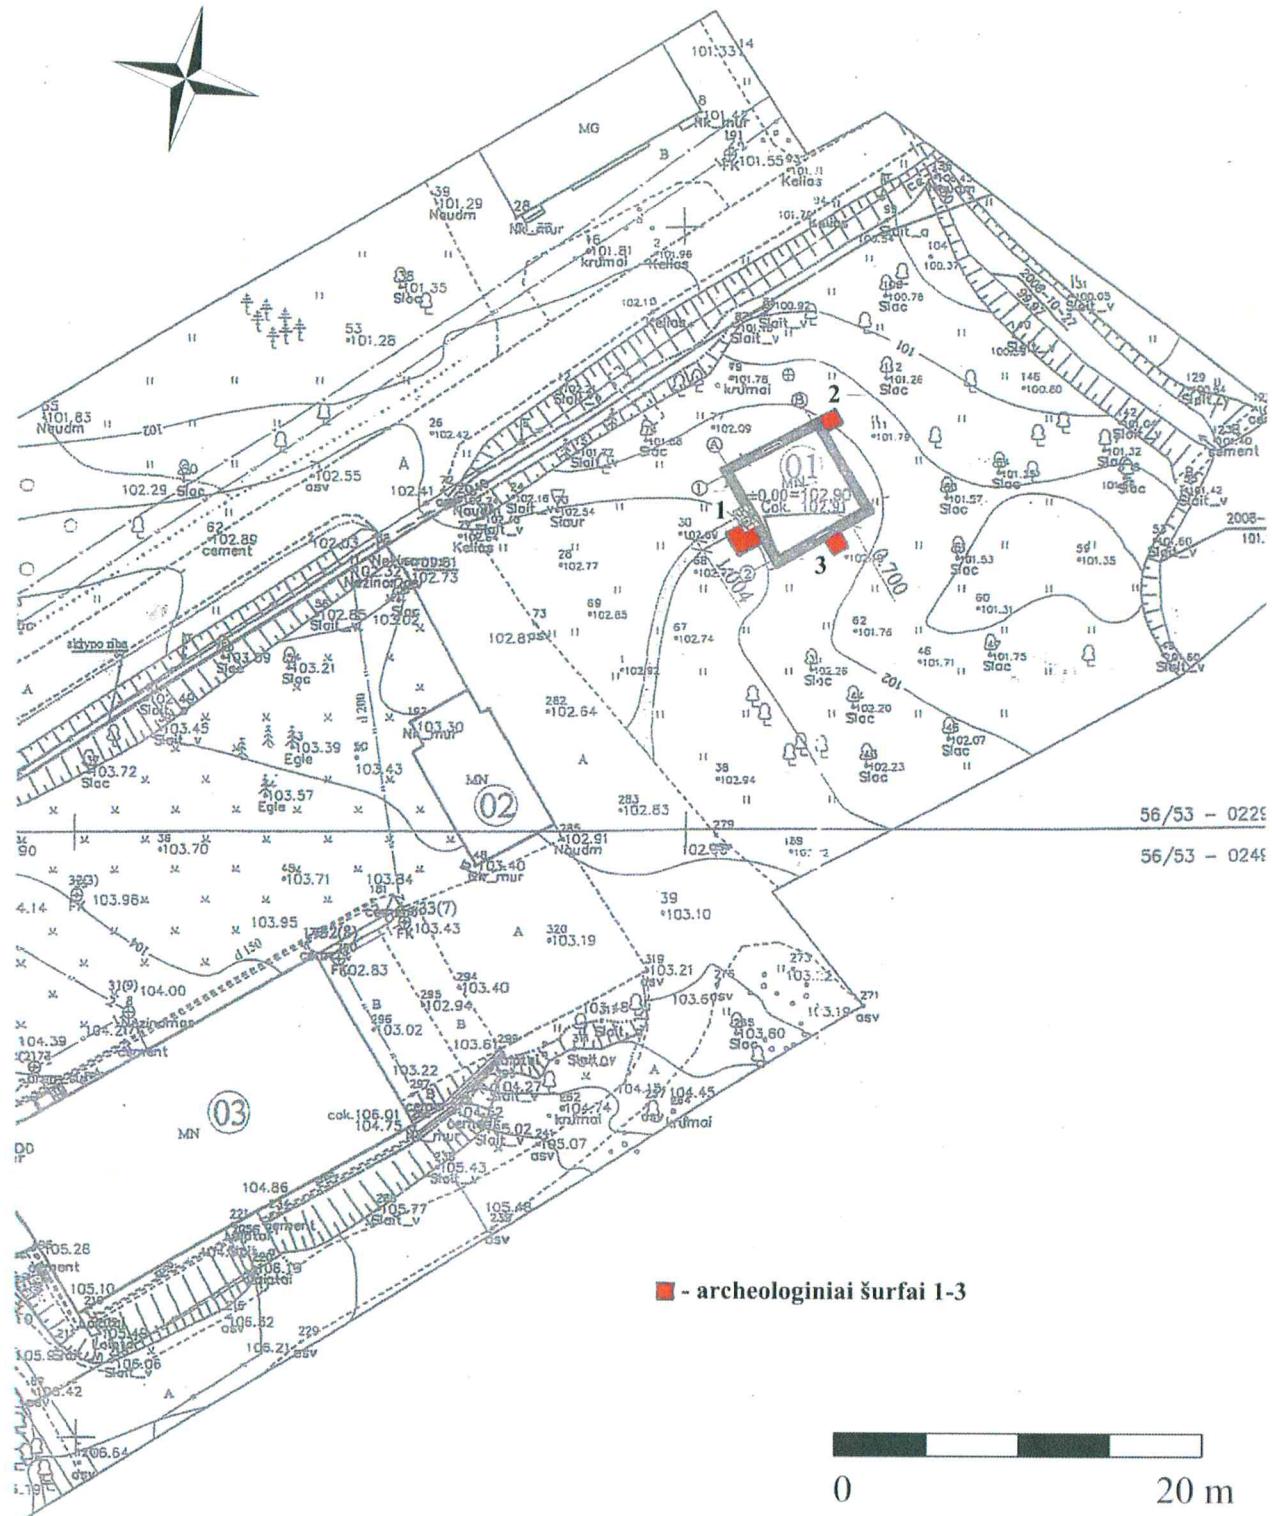
I.

2010 m. žvalgomuijų archeologinių tyrimų metu ištirtų šurfų 1-3 vietas išskarpoje iš VI „Lietuvos paminklai“ projekto „Baisogalos dvaro sodyba R. Žebenkos g. 12, Baisogalos mstl.. Ledainės (23324, G105K5) rekonstravimas“ (2008), M 1:500

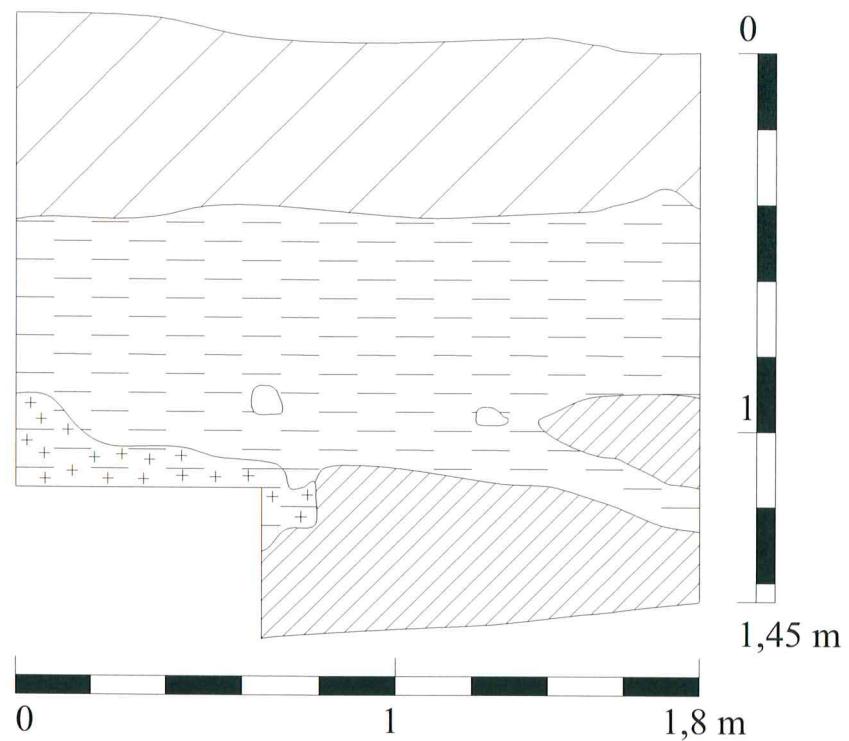
1. Šurfas Nr. 1, pietrytinės sienelės pjūvis. M 1:20

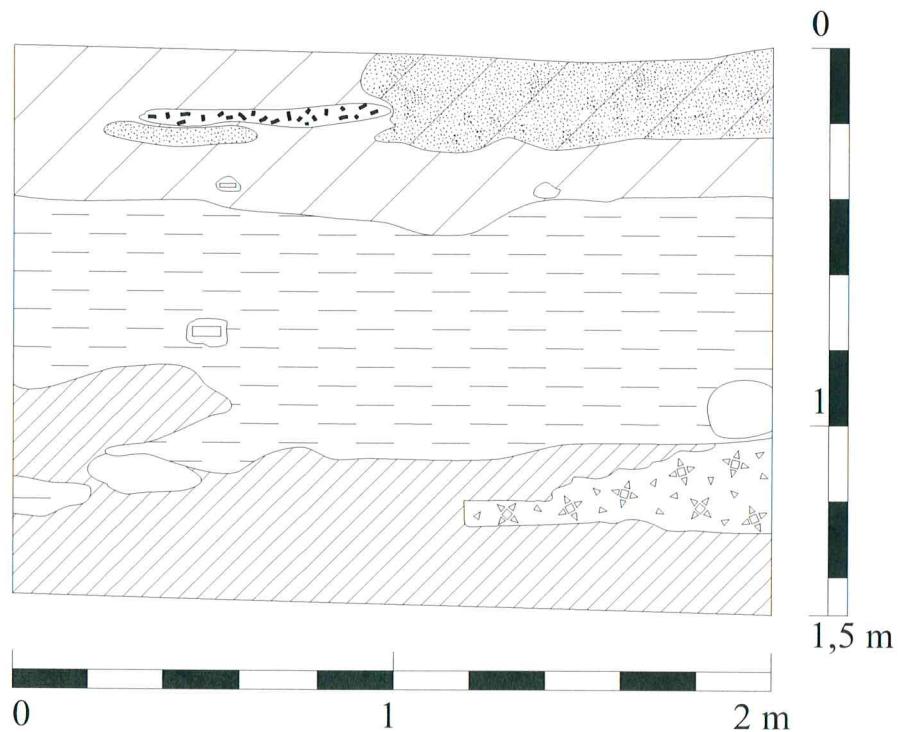
2. Šurfas Nr. 1, pietvakarinės sienelės pjūvis. M 1:20

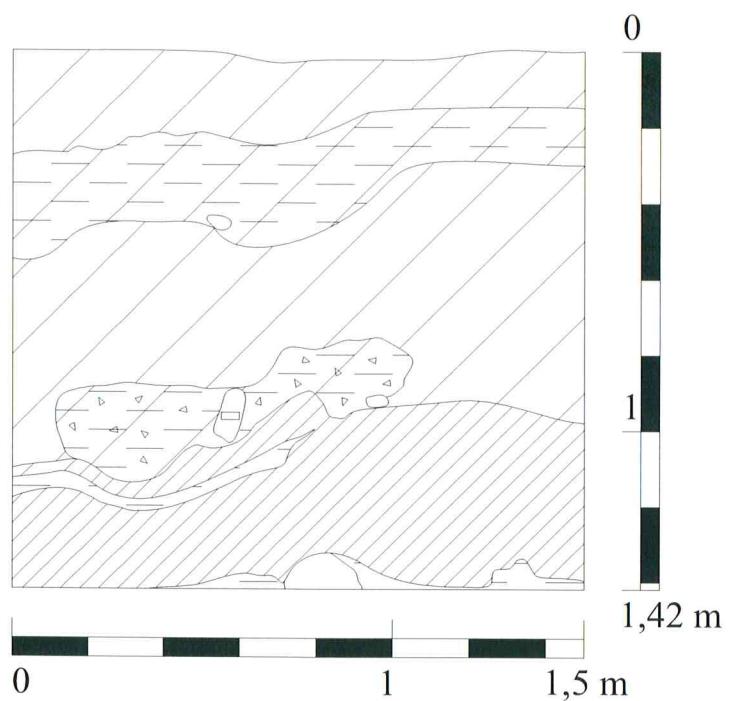
3. Šurfas Nr. 2, šiaurės rytinės sienelės pjūvis. M 1:20

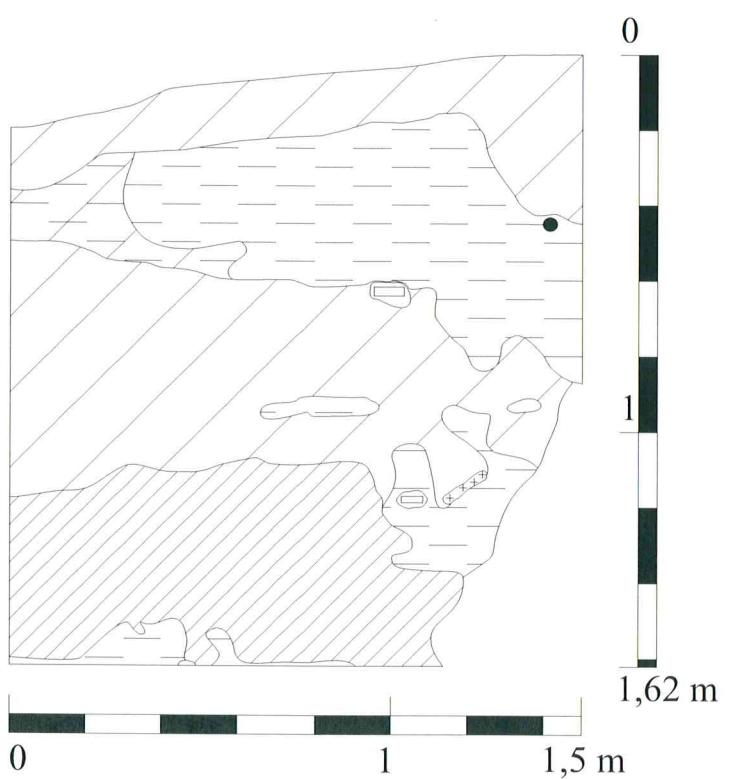
4. Šurfas Nr. 2, pietrytinės sienelės pjūvis. M 1:20

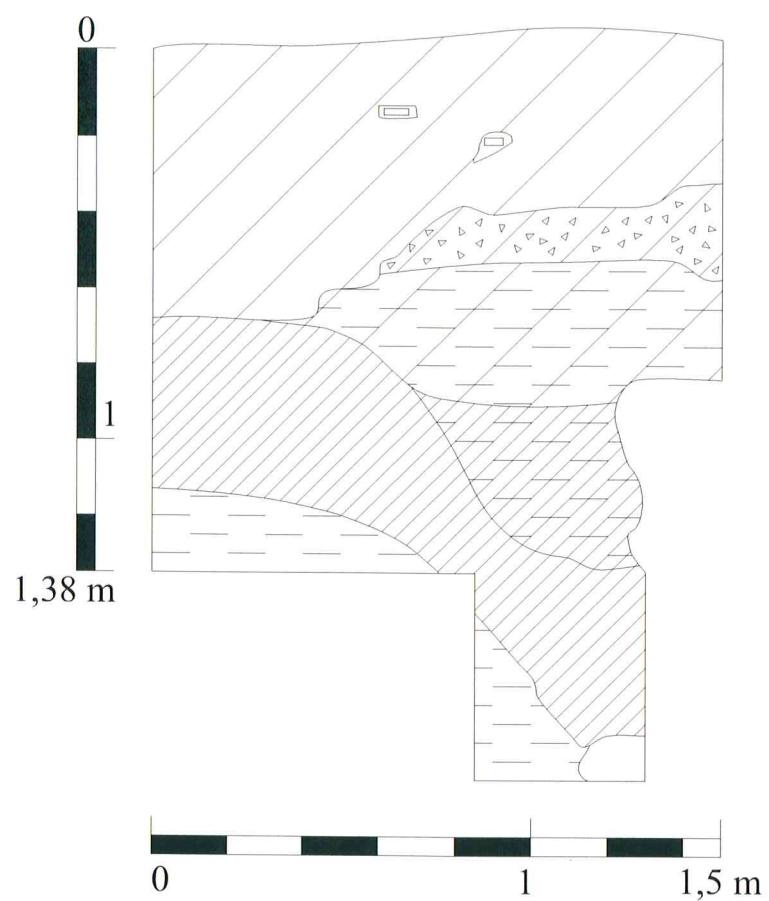
5. Šurfas Nr. 3, pietvakarinės sienelės pjūvis. M 1:20

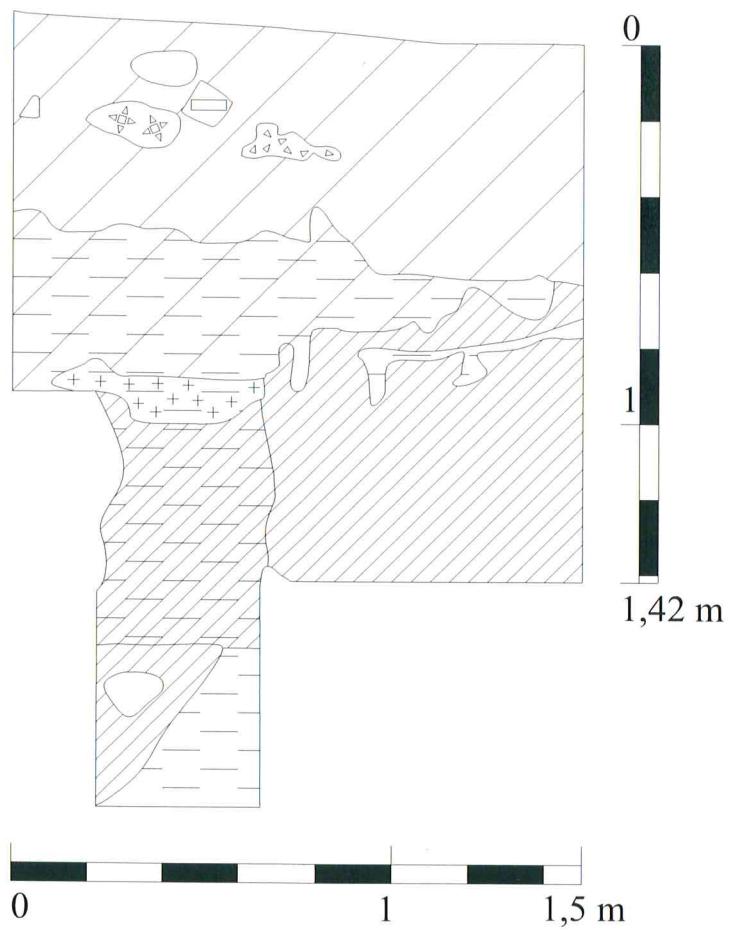
6. Šurfas Nr. 3, šiaurės rytinės sienelės pjūvis. M 1:20

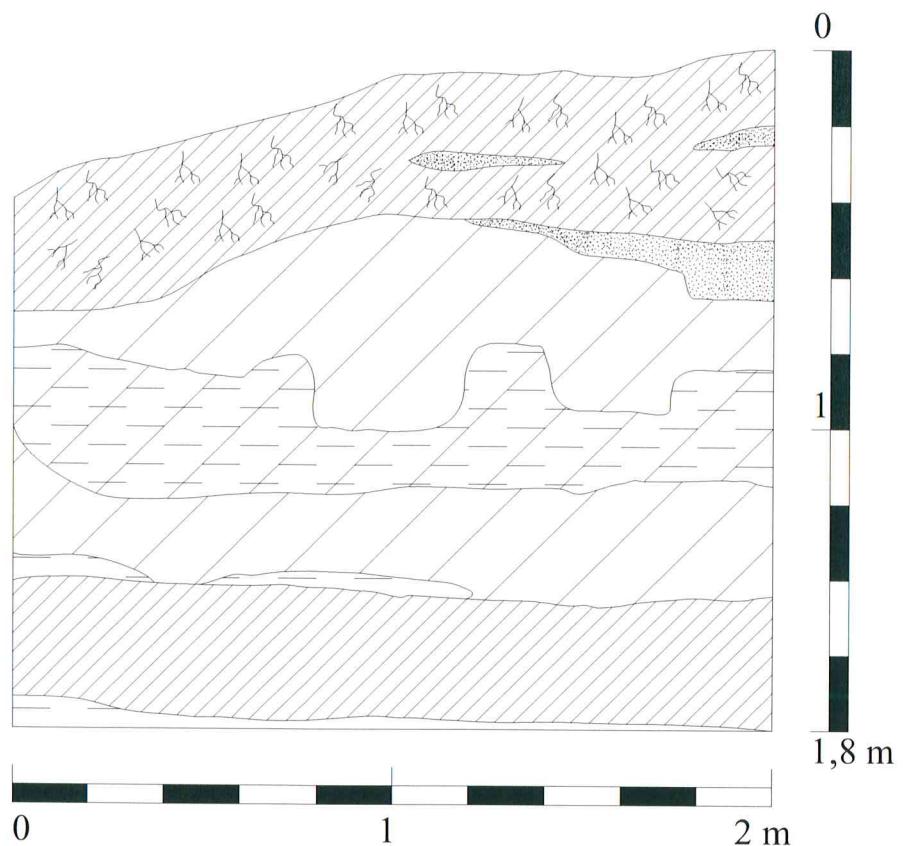
7. Plotas Nr. 1, pietvakarinės sienelės pjūvis. M 1:20

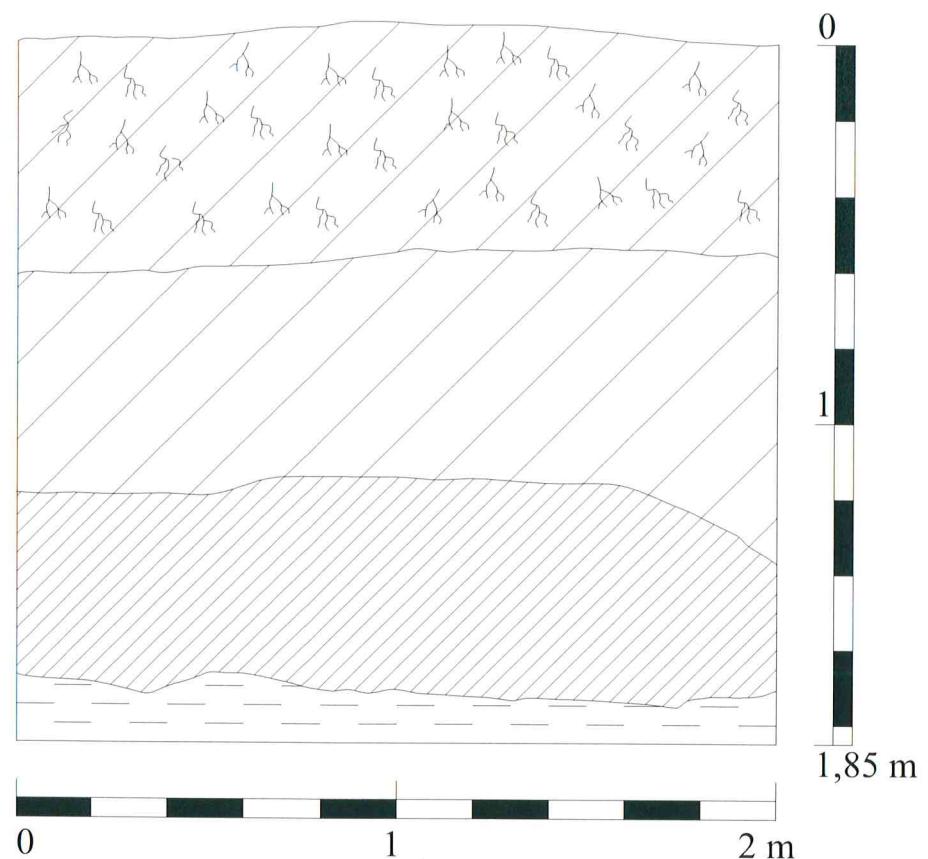
8. Plotas Nr. 2, šiaurės vakarinės sienelės pjūvis. M 1:20

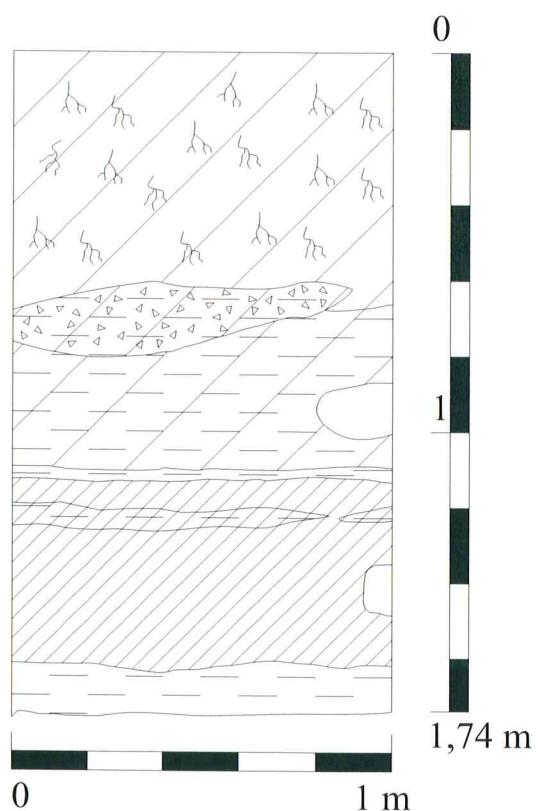
9. Plotas Nr. 3, šiaurės vakarinės sienelės pjūvis ties vakariniu kampu. M 1:20

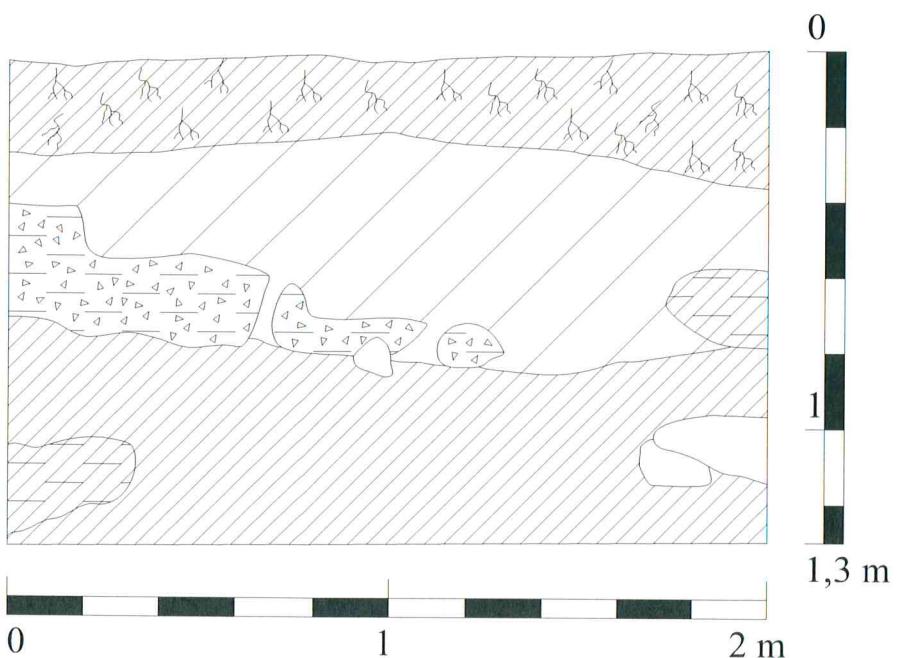
10. Plotas Nr. 3, šiaurės vakarinės sienelės pjūvis ties šiauriniu kampu. M 1:20

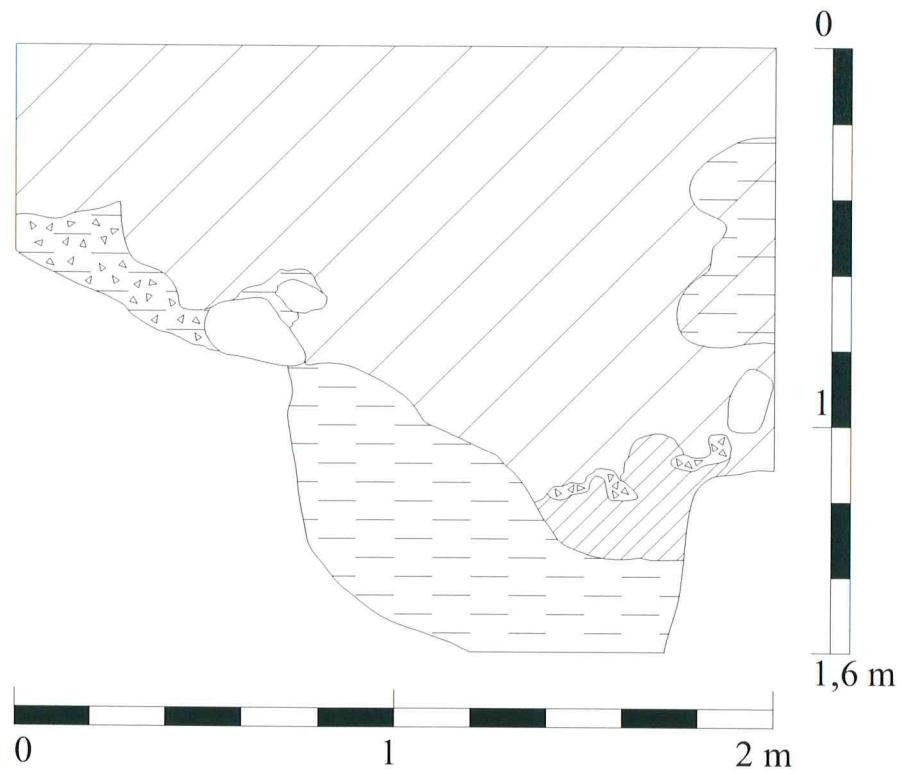
11. Plotas Nr. 3, kontrolinės sienelės pjūvis iš pietvakarių pusės.
M 1:20

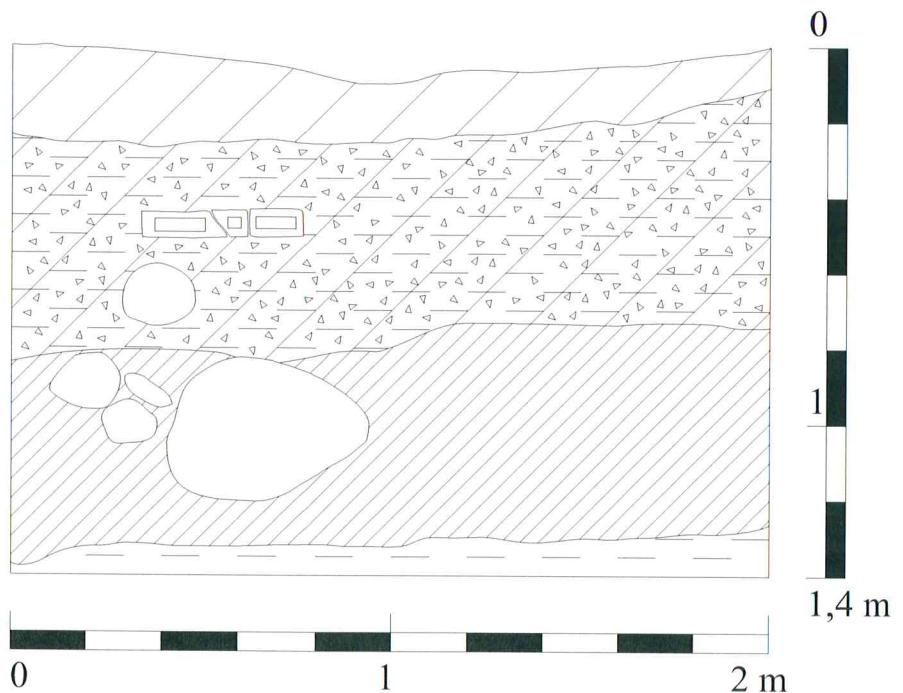
12. Plotas Nr. 4, šiaurės rytinės sienelės pjūvis. M 1:20

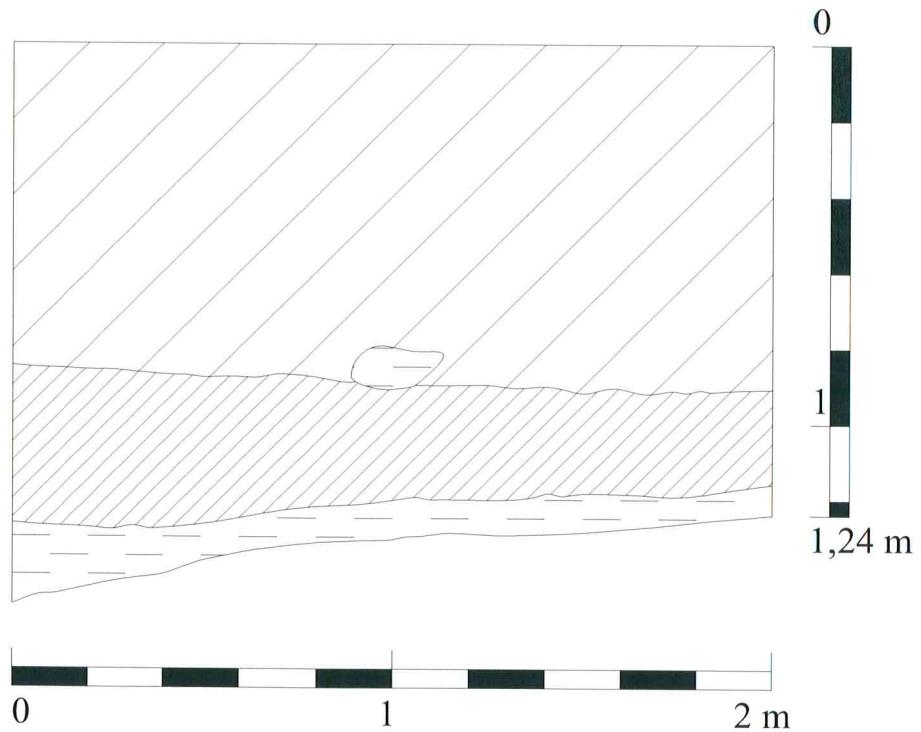
13. Plotas Nr. 6, pietrytinės sienelės pjūvis. M 1:20

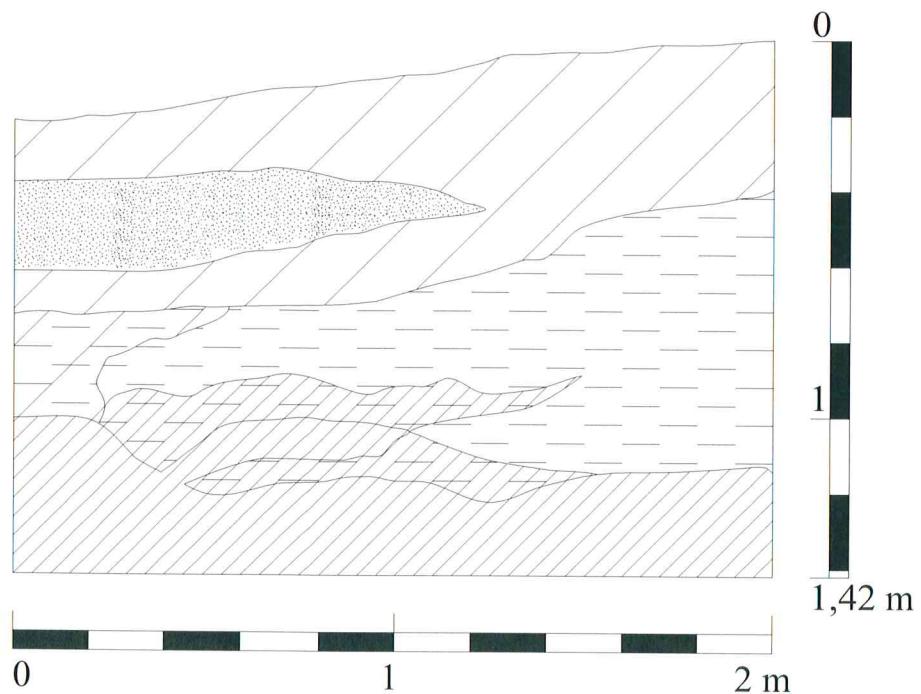
14. Plotas Nr. 7, pietvakarinės sienelės pjūvis. M 1:20

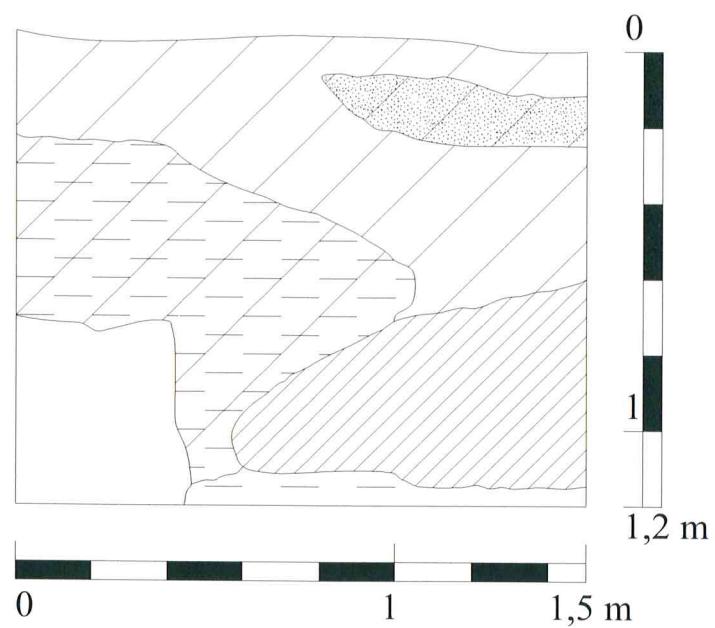
15. Plotas Nr. 7, šiaurės rytinės sienelės pjūvis. M 1:20
